# Petzl CROLL (B16, B16AAA) の腐食環境での使用について

2014年4月17日

このお知らせは、ペツル製チェストアッセンダー『クロール』を業務用途で使用するユーザーの皆様を対象としています。2014年3月17日にペツルのウェブサイトで公開された情報の続報です。

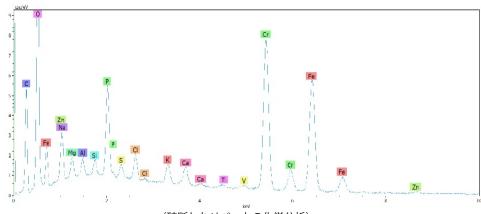
結果:鋼の成分(C+Fe+Cr)に加えて、作業現場に存在するカルシウム(Ca)、マグネシウム(Mg)、ナトリウム(Na)、塩素(Cl)(Ca) にはすべて海水に含まれています)の存在を確認しました。

(破断したリベットの化学分析)

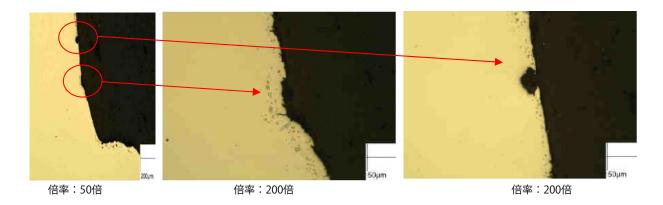
結果:リベット全体に孔食が確認されました。

(破断したリベットの顕微鏡写真:腐食によるひびが確認できる)

- 4-1:ペツルの金属製PPEを腐食環境で使用する時は、腐食の発生(特に隠れた部分や狭い部分)を抑えるため、毎回使用後に水ですすぎ、しっかりと乾燥させてください。
- 4-2: すでにペツルにより推奨されている通り、ロープクランプに体を接続する場合、必ずバックアップ器具や別のロープクランプにも体を接続し、 バックアップを取らなければなりません。
- 4-3: 『クロール』 (B16、B16AAA) の目視点検を行い、リベット頭部が破断していないことを確認してください。
