# Petzl ZIGZAG 及び ZILLON に関する情報：

## フリクションチェーンのリンクに認められたひびについて

2014年7月23日

この情報は  
2014年5月19日付  
情報の続報です。

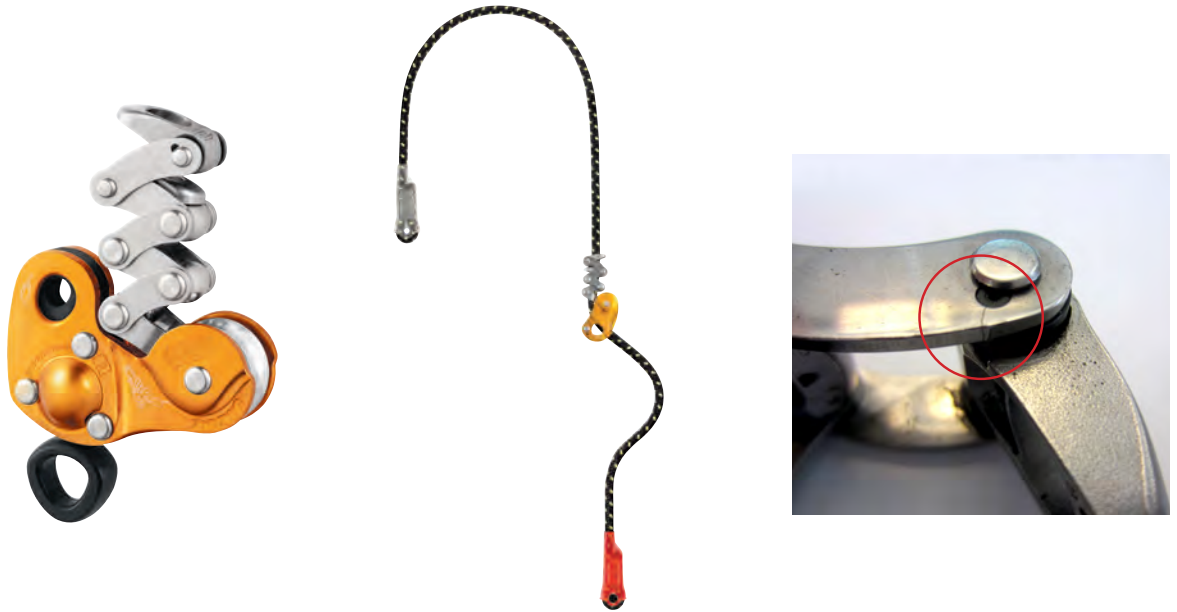
- ペツルは、フリクションチェーンのリンクにひびが認められる幾つかの ZIGZAG を回収しました
- 回収率は 2/1000 を下回ります
- これまでに事故の報告はありません
- ZIGZAG 及び ZILLON のフリクションチェーンのリンクが本件に該当します
- ひびは、常にフリクションチェーンのリンクの同じ側面に認められています
- 回収された製品は、全て保証対象として交換されました

ペツルは、ひびが発生する原因を特定しました。これらのひびは、3つの要因が組み合わさることにより生じます：

- ・ リベットを止めるうえでの製造パラメーターが、フリクションチェーンのリンクの片面に潜在的な残留引張応力を生じさせる
- ・ リベット付近のフリクションチェーンのリンクの断面積が小さい
- ・ 熱処理の方法が、該当箇所の過度の硬化を生じさせている

- ・ 経過とともにひびが生じる可能性があります。これらのひびはゆっくりと生じるため、製造上の最終検査で発見することができません
- ・ ZIGZAG 及び ZILLON に前述のひびが生じる可能性は非常に限定的です (1000 個の製品中 2 個)

- ・ フリクションチェーンのリンクに残留引張応力が生じないようにリベット止めにおける製造パラメーターを調整
- ・ 該当するリンクの断面積が小さい箇所を補強
- ・ 材質の硬化を抑えるためにリンクの熱処理パラメーターを調整

- ・ リンクのひびは、ユーザーへの差し迫ったリスクを増加させません。ただし、全ての個人保護用具 (PPE) と同様、このようなひびが認められる製品は直ちに廃棄されなければなりません
- ・ 本件の発生率が極めて低いこと、及びリンクのひびがユーザーへの差し迫ったリスクを増加させないことを考慮し、ひびの認められた製品のみが交換の対象となります
- ・ ひびの認められた製品は、保証により交換させていただきます。また、本件に関するメーカー保証は 10 年に延長されます
- ・ お手持ちの製品は、ペツルの PPE 点検方法に従って定期的に点検を行ってください
- ・ 万が一フリクションチェーンのリンクにひびが認められる場合、使用を直ちに中止し (株) アルテリア (TEL: 04-2969-1718) までご連絡ください
