# Petzl ZIGZAG 及び ZILLON に関する情報：

## フリクションチェーンのリンクに認められたひびについて

2014年11月3日： この情報は2014年7月23日付情報の続報です。

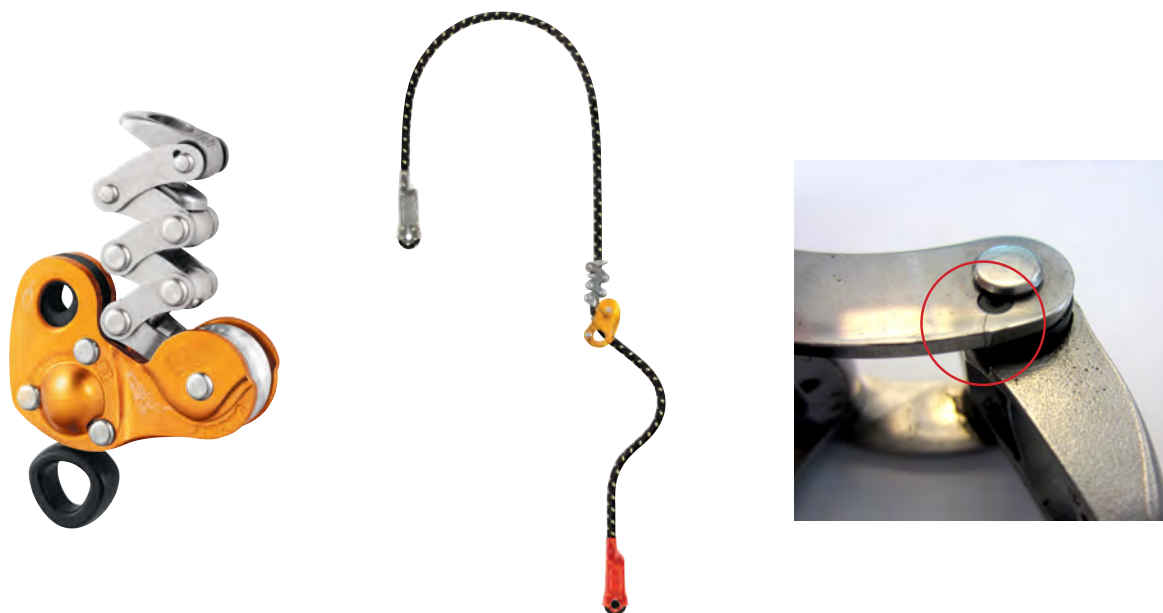
- ペツルは、フリクションチェーンのリンクにひびが認められる幾つかの ZIGZAG を回収しました
- 世界的な回収率は 4/1000 を下回ります。但し、国によっては回収率がこれを上回る場合もあります
- **これまでに事故の報告はありません**
- ZIGZAG 及び ZILLON のフリクションチェーンのリンクが本件に該当します
- ひびは、常にフリクションチェーンのリンクの同じ側面に認められています
- 回収された製品は、全て保証対象として交換されました

ペツルは、ひびが発生する原因を特定しました。これらのひびは、3つの要因が組み合わさることにより生じます：

- ・ リベットを止めるうえでの製造パラメーターが、フリクションチェーンのリンクの片面に潜在的な残留引張応力を生じさせる
- ・ リベット付近のフリクションチェーンのリンクの断面積が小さい
- ・ 熱処理の方法が、該当箇所の過度の硬化を生じさせている

- ・ リンクのひびは、ユーザーへの差し迫ったリスクを増加させません。ただし、全ての個人保護用具 (PPE) と同様、このようなひびが認められる製品は直ちに廃棄されなければなりません
- ・ 本件の発生率が極めて低いこと、及びリンクのひびがユーザーへの差し迫ったリスクを増加させないことを考慮し、ひびの認められた製品のみが交換の対象となります
- ・ ひびの認められた製品は、保証により交換させていただきます。また、本件に関するメーカー保証は 10 年に延長されます
- ・ お手持ちの製品は、ペツルの PPE 点検方法に従って定期的に点検を行ってください
- ・ 万が一フリクションチェーンのリンクにひびが認められる場合、使用を直ちに中止し (株) アルテリア (TEL: 04-2969-1718) までご連絡ください

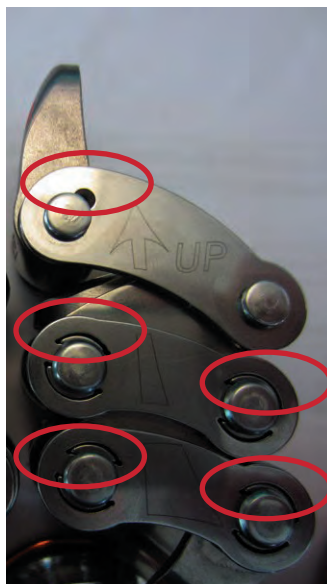
新バージョン

強化された箇所

- ・ フリクションチェーンのリンクに残留引張応力が生じないようにリベット止めにおける製造パラメーターを調整
- ・ 材質の硬化を抑えるためにリンクの熱処理パラメーターを調整
- ・ 該当するリンクの断面積が小さい箇所を補強
